# BOUWTECHNO-RAPPORT

**Projectnummer: BTR.019-7009.1**

**Object** Vrijstaande villa  
**Adres**  
**Postcode en plaats**

**Datum Keuring(inspectie)** 20-01-2019  
**Rapportnummer** BTR.019-7009.1

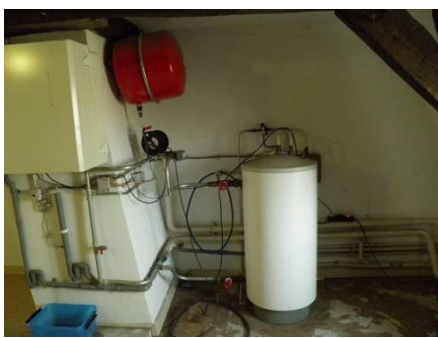
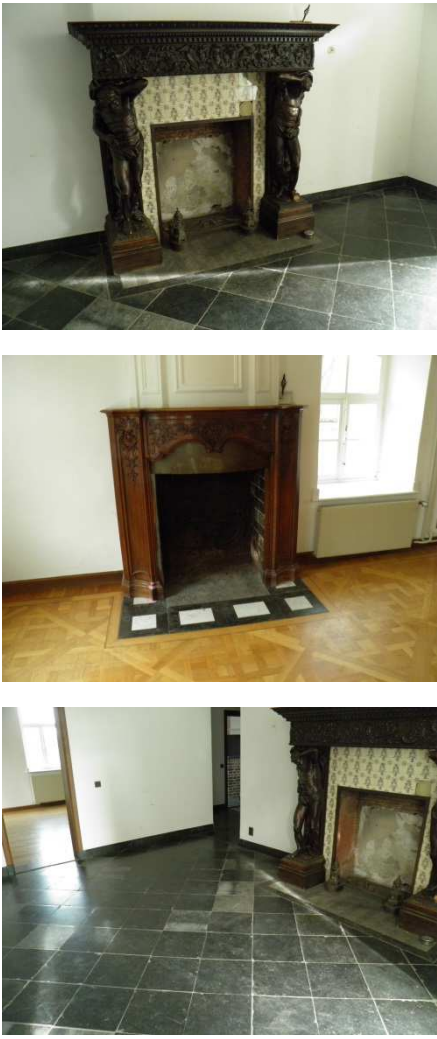
| <b>C.1</b> | <b>10.3 CV ketel en installatie:</b><br><br> | <p>Betreft: CV installatie<br/> - geen opmerkingen.</p> <p><b>Verwarming: hoofdinstallatie</b><br/> In de woning is verwarming c.q. zijn warmtebronnen aanwezig. Het gehele verwarming systeem c.q. de warmtebronnen in de woning kunnen voldoende en goed functioneren. De verwarming en/of de warmwaterinstallatie dient te zijn voorzien van een deugdelijke rookgasafvoer. Een brander moet het aardgas dat toegevoerd wordt, kunnen verbranden. Daar is zuurstof voor nodig. Is er te weinig zuurstof, dan vindt er onvolledige verbranding plaats en vormt zich koolmonoxide.</p> <p><b>Verwarming: bouwjaar</b><br/> Betreft: CV combiketel<br/> Merk : Nefit<br/> Bouwjaar : onbekend<br/> Onderhoudscontract : onbekend</p> <p><b>Verwarming: algemeen en onderhoud</b><br/> Het laatste onderhoud heeft in 2018 plaatsgevonden. Goed onderhoud bevordert de technische levensduur van het systeem en heeft een positief effect op het energieverbruik. Periodiek dient onderhoud uitgevoerd te worden.</p> <p><b>Verwarming: expansievat</b><br/> Er is een expansievat aanwezig.</p> <p><b>Verwarming: geen gebreken</b><br/> Er zijn geen gebreken aan de afgiftebronnen waargenomen. Deze verkeren in een voldoende en goede conditie.</p> <p><b>Leidingwerk systeem verwarming</b><br/> Het leidingwerk is grotendeels zichtbaar en is beoordeeld. Hierbij zijn geen gebreken opgemerkt, het geheel kan als bedoeld en voldoende functioneren. Voor zover aanwezig is ondergronds leidingwerk uiteraard</p> |

| | | <p>visueel niet waarneembaar en niet geïnspecteerd. Er kunnen dus geen uitspraken gedaan worden over koppelingen, roest, isolatie en dergelijke.</p> <p><b>Leidingwerk systeem vloerverwarming</b><br/>Er is geen vloerverwarming aanwezig.</p> <p><b>TOELICHTING</b><br/>De levensduur van een CV ketel bedraagt gemiddeld 15-20 jaar. Dit is mede afhankelijk van diverse factoren als onderhoud en de locatie. CV ketels c.q. combiketels hebben normaal 1x per jaar onderhoud nodig om optimaal rendement te verkrijgen in relatie tot een juiste verbranding. Op langere termijn rekening houden met reguliere kosten zoals vervangen drukvat en pomp. Hoe ouder een ketel hoe minder energiezuinig. Ook regelmatig en voldoende onderhoud kan het energieverbruik positief beïnvloeden.</p> <p><b>Open haard, gashaard en/of houtkachel</b><br/>In de woning is geen gaskachel aanwezig.<br/>In de woning is geen houtkachel /palletkachel aanwezig.<br/>In de woning is zijn openhaarden aanwezig.<br/><b>Open haard: scheur(en) in achterwand</b><br/>n.v.t.</p> |

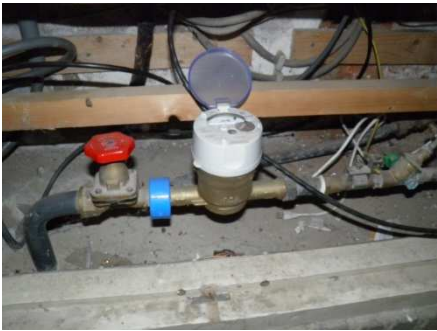
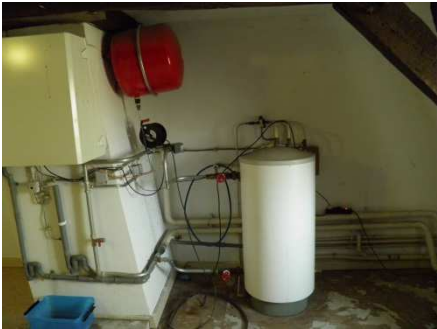
| <br> | <p><b>Geiser</b><br/> Betreft: geiser t.b.v. warm water<br/> Merk : n.v.t.<br/> Bouwjaar : n.v.t.<br/> Onderhoudscontract : n.v.t.</p> <p><b>Watervoorziening: watertransport</b><br/> In de woning zijn mogelijkheden aanwezig voor watertransport. Vanaf de meter kan het water naar de verschillende tappunten. Het watertransport in de woning geschiedt middels koperen leiding. Geen bijzonderheden aangetroffen.</p> <p><b>Watervoorziening: bevestiging watermeter</b><br/> De watermeterbevestiging is voldoende. Het geheel verkeert in een voldoende conditie.</p> <p><b>Watervoorziening: waterdruk koud water</b><br/> Enkele tappunten zijn gecontroleerd. De hoeveelheid waterafgifte is voldoende. Het gehele systeem functioneert voldoende. Er zijn geen bijzonderheden aangetroffen.</p> <p><b>Watervoorziening: waterdruk warm water</b><br/> Enkele tappunten zijn gecontroleerd. De hoeveelheid waterafgifte is voldoende. Het gehele systeem functioneert voldoende. Er zijn geen bijzonderheden aangetroffen.</p> <p><b>Watervoorziening: leidingwerk</b><br/> Bij gebruik van warm en/of koud water wordt geen klappend leidingwerk gehoord. Een terugslag is niet aanwezig. Het leidingwerk is goed gebeugeld en/of bevestigd.</p> <p><b>Watervoorziening: loden waterleiding</b></p> <p> In de woning zijn geen loden waterleidingen visueel waargenomen. Het watertransport in de woning geschiedt door middel van koperen of kunststof leidingen. (Dit is niet geheel te controleren, maar wel aannemelijk.) Tot aan de eter is voor verantwoordelijkheid van de leverancier.</p> <p> <b>TOELICHTING:</b><br/> Een erkend installateur kan u middels een inspectie volgens de voorschriften een gedetailleerd inzicht geven van de kwaliteit van de warmwaterinstallatie. Alleen zichtleidingen beoordeeld.</p> |

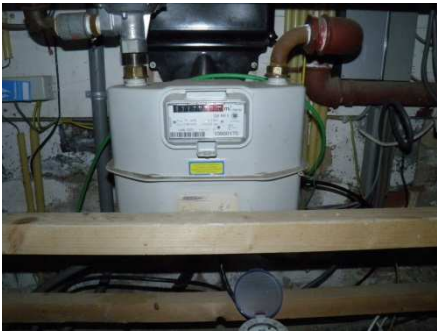
| <p><b>C.1 10.5 GASINSTALLATIE</b></p> | <p>Betreft: gasinstallatie<br/> - geen opmerkingen</p> <p><b>Gasvoorzieningen:</b></p> <p> Hoewel de installaties niet tot het bouwkundige deel behoren, worden ze vanwege het belang in relatie tot het geheel van de woning meegenomen in de beoordeling. De beoordeling is daarmee wel beperkt, maar wordt zo volledig mogelijk uitgevoerd. De gasinstallatie is visueel geïnspecteerd en dus niet gekeurd. Voor een technische beoordeling kan een veiligheidskeuring worden uitgevoerd waarbij dan de gasinstallatie afgeperst kan worden. Eventueel leidingwerk in kruipruimtes of andere niet en/of</p> |

| | | <p>beperkt zichtbare locaties zijn niet en/of slechts voor het direct zichtbare gedeelte geïnspecteerd</p> <p><b>Gasvoorziening: gasdruk</b><br/>De gasinstallatie of onderdelen daarvan zijn tijdens de inspectie in bedrijf geweest en kunnen functioneren.</p> <p><b>Gasvoorziening: bevestiging gasmeter</b><br/>De bevestiging van de gasmeter is voldoende. Voor zover te zien kan het systeem voldoende functioneren.</p> <p><b>Gasvoorziening: leidingen kwaliteit</b><br/>Het leidingwerk verkeert in een goede conditie.</p> |

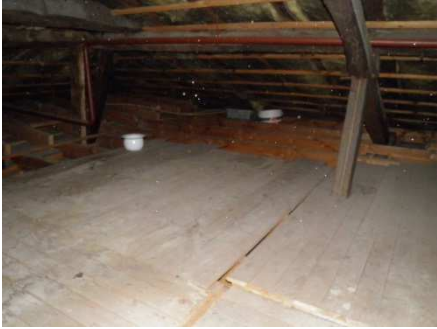
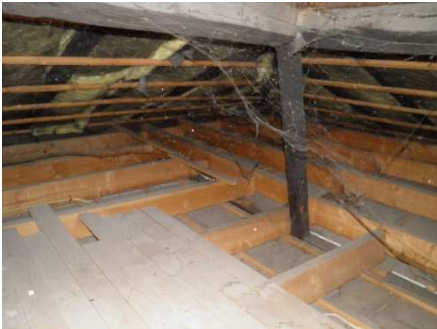
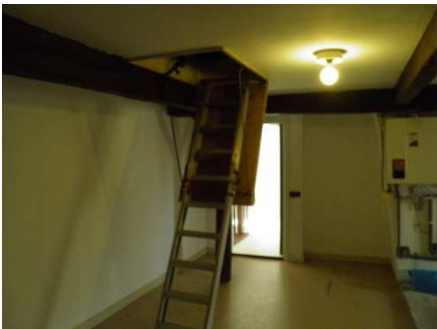
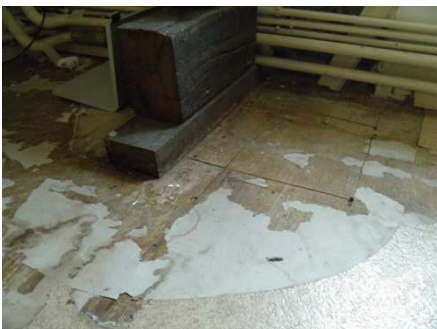
| code | locatie | opmerkingen |
|---|---|---|
| <b>D.1</b> | <b>11.1 Zoldervloer</b><br>Inclusief vloer- en plafondafwerkingen<br><br><br><br> | <p>Betreft: 2<sup>e</sup> , 3<sup>e</sup> verdiepingsvloer en dakvloer</p> <ul style="list-style-type: none"> <li>- houten balklaag</li> <li>- geen opmerkingen</li> </ul> <p><b>Dakvloer:</b><br/> Vloerafwerking: n.v.t.<br/> Plafondafwerkingen: n.v.t.</p> <p><b>3<sup>e</sup> verdiepingsvloer:</b><br/> Vloerafwerking: houten balklaag met vloerplanken (ged.)<br/> Plafondafwerkingen: gipsplaat en stucwerk</p> <p><b>2<sup>e</sup> verdiepingsvloer:</b><br/> Vloerafwerking: houten balklaag met vloerplanken, underlayment en zeil(t.p.v. technische ruimte)<br/> Plafondafwerkingen: gipsplaat en stucwerk</p> <p><b>Vloerafwerking</b></p> <p> In verband met de aanwezigheid van vloerafwerking is de onderliggende vloerconstructie aan de bovenzijde niet geïnspecteerd. Indien meubels en dergelijke aanwezig waren, dan zijn deze niet verplaatst, tapijt is niet 'opgetild' of (deels) verwijderd om de onderliggende constructie te inspecteren.</p> <p> <b>TOELICHTING PLAFONDAFWERKINGEN:</b><br/> Het plafond onder een houten vloer dient behoorlijk weerstand te bieden tegen branddoorslag. De huidige norm bedraagt 20 minuten, hetgeen haalbaar is met een plafond van gipskartonplaten.<br/> Zachtboard en/of kunststof schrootjes bieden geen weerstand. Vervanging van onveilige plafonds is niet verplicht, doch uiteraard van harte aan te bevelen.</p> |

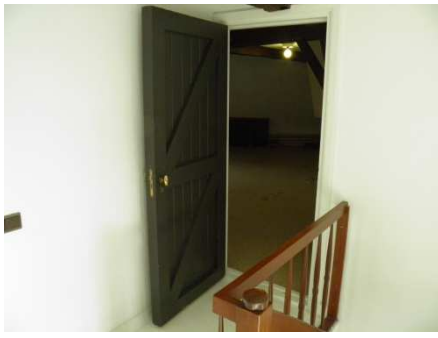
| D.4 | <b>11.3 kozijnen/deuren/ramen:</b><br>Binnendeuren inclusief hang- en sluitwerk.<br> | Betreft: binnendeuren incl. hang- en sluitwerk<br>- geen opmerkingen<br><b>Kozijnen: bevestiging</b><br>Er is gecontroleerd of de bevestiging van de kozijnen in orde is. De kozijnen staan vast en zijn deugdelijk gemonteerd. Hierbij zijn geen gebreken opgemerkt. De montage is voldoende.<br><b>Kozijnen: gebreken of houtrot</b><br>Er zijn geen gebreken geconstateerd aan de houten binnenkozijnen.<br><b>Kozijnen: hang en sluitwerk</b><br>Het hang en sluitwerk is gecontroleerd. Het materiaal functioneert prima en is goed onderhouden. |

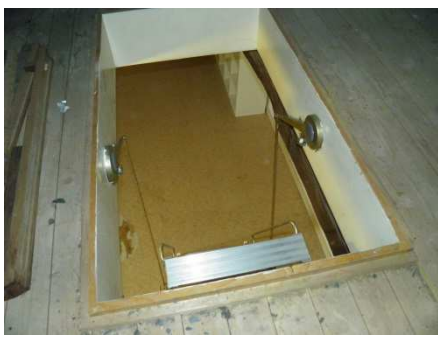
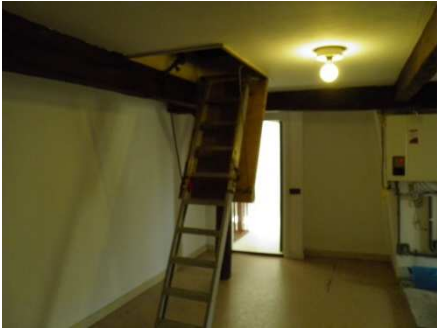
| D.6 | <b>11.4 Trappen</b><br> | Betreft: trap van 2 <sup>e</sup> verdieping naar 3 <sup>e</sup> verdieping<br><b>Trappen:</b><br>De vlizotrap verkeert in een voldoende conditie en is voldoende stabiel en veilig. De aantrede en opstap zijn voldoende.<br><b>Trappen: stabiliteit</b><br>De trap verkeert in voldoende conditie en is voldoende stabiel en veilig. |

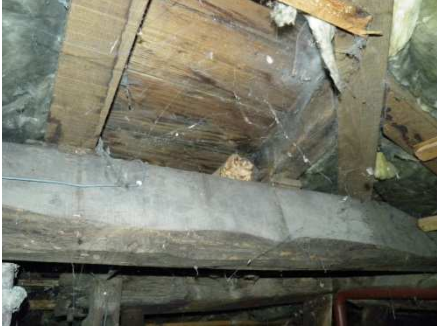
| <b>B.3</b> | <b>11.5 Dakbeschot</b><br>Inclusief isolatie en aansluitingen<br>overige bouwdeelen<br> | Betreft: dakbeschot<br>- houten dakbeschot<br>- dakbeschot grotendeels niet zichtbaar<br>- dakbeschot niet kunnen beoordelen |

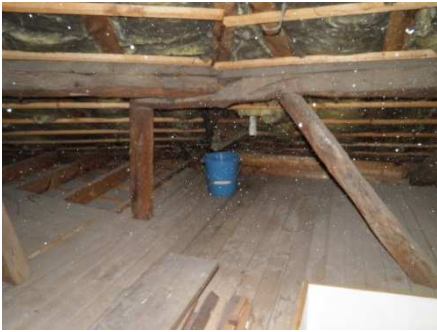
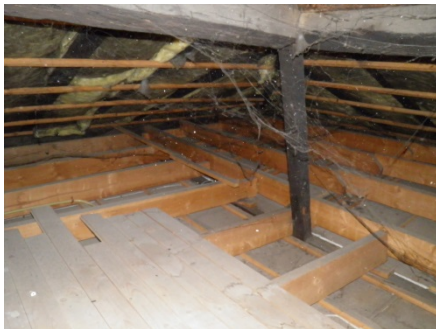
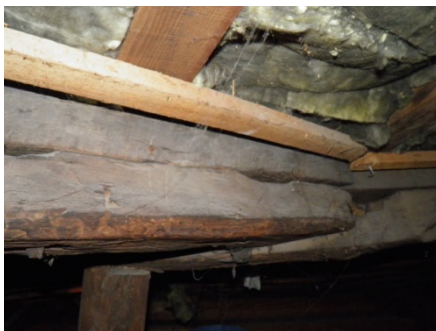
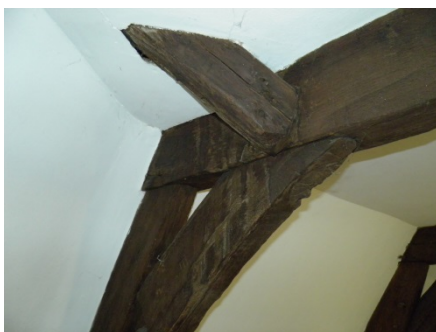
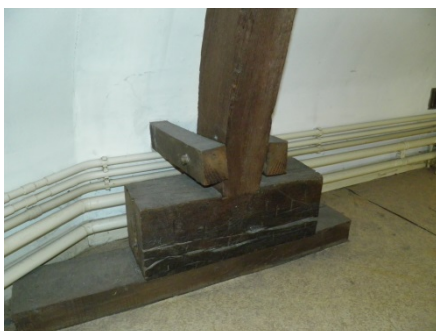
| <b>B.3</b> | <b>11.6 Kapconstructie</b><br> | Betreft: kapconstructie met gordingen<br>- kapconstructie is grotendeels zichtbaar<br>- de kapconstructie kunnen inspecteren.<br><br> <b>Kapconstructie: algemene informatie</b><br>De afwerking met zachtboard geeft een verhoogd risico bij brand. Wij adviseren daarom het board te verwijderen en het geheel aan te helen met bijvoorbeeld gipsplaten.<br>Vraag voor deze werkzaamheden een offerte aan bij een uitvoerende partij of bereken zelf nauwkeurig uw kosten.<br><br> <b>TOELICHTING:</b><br>Houtverniers o.a. gewone houtworm, bonte knaagkever, boktor of zwamvorming (huiszwam, kelderzwam), kunnen hun sporen in de woning achterlaten. Van deze aantastingen is de gewone houtworm de meest voorkomende en de minst |

schadelijke.

Ook belangrijk voor derden die in de betreffende behandelde ruimte moeten werken is een herkenning plaatje op een overzichtelijke plaats waarop vermeld staat: datum behandeling, gebruikt bestrijdingsmiddel. Leden van de NVO brengen zo'n plaatje aan.

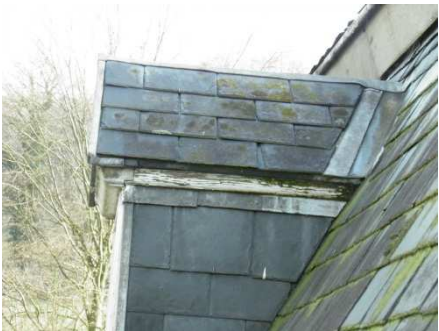
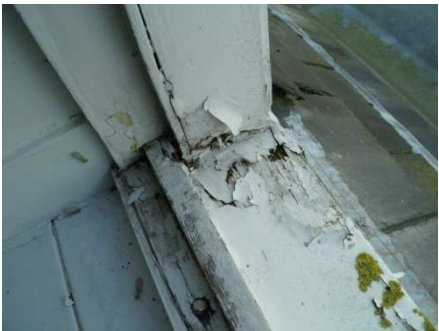
| <b>B.3.1</b> | <b>11.7 Dakkapellen, lichtstraten, dakvensters e.d.</b><br>In- en exterieur, inclusief aansluitingen in het dakvlak.<br><br> | Betreft: dakvensters en dakkapellen<br><b>Dakkapel:</b><br>- dakkapel(len) aanwezig<br>- dakkapellen verkeren in slechte conditie<br><b>Dakvensters:</b><br>- geen dakvenster(s) aanwezig.<br>- geen opmerkingen |

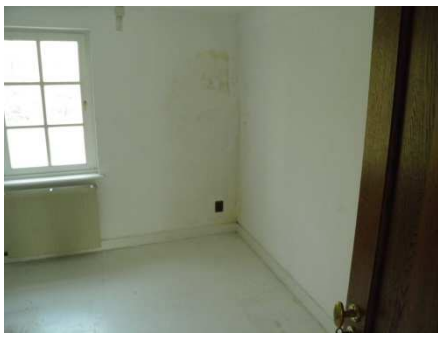
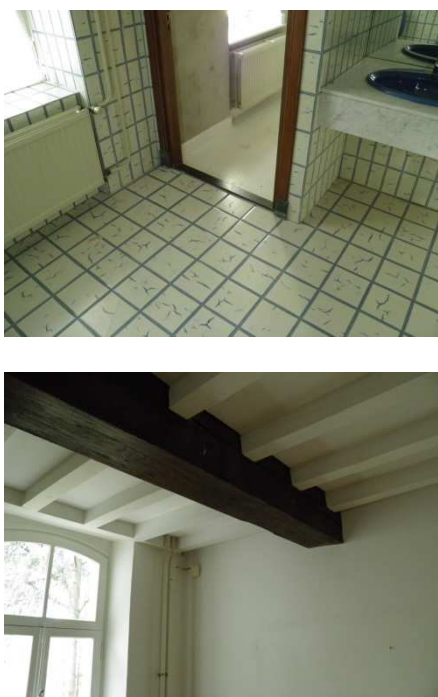
| code | locatie | opmerkingen |
|---|---|---|
| <b>D.1</b> | <b>11.9 Vloeren:</b><br>Inclusief vloer- en plafondafwerkingen.<br><br> | Betreft: Vloeren 1 <sup>e</sup> verdieping<br>- houten balklaag met vloerplanken<br><br>Vloerafwerking: vloerplanken, underlayment en tegelwerk<br>Plafondafwerkingen: stucwerk en verlaagd plafond<br><br><b>Vloerafwerking</b><br><br> In verband met de aanwezigheid van vloerafwerking is de onderliggende vloerconstructie aan de bovenzijde niet geïnspecteerd. Indien meubels en dergelijke aanwezig waren, dan zijn deze niet verplaatst, tapijt is niet 'opgetild' of (deels) verwijderd om de onderliggende constructie te inspecteren. |

| | | <p> <b>TOELICHTING PLAFONDAFWERKINGEN:</b><br/> Het plafond onder een houten vloer dient behoorlijk weerstand te bieden tegen branddoorslag. De huidige norm bedraagt 20 minuten, hetgeen haalbaar is met een plafond van gipskartonplaten.<br/> Zachtboard en/of kunststof schrootjes bieden geen weerstand. Vervanging van onveilige plafonds is niet verplicht, doch uiteraard van harte aan te bevelen.</p> |

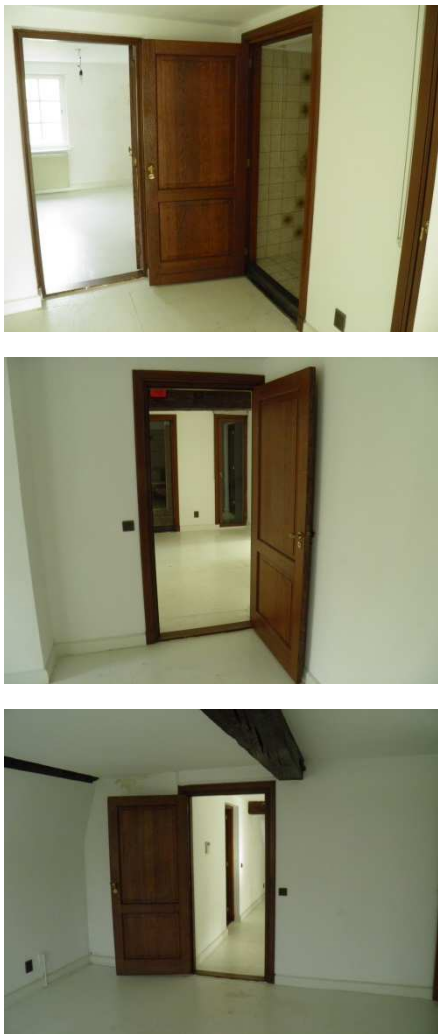
| <b>D.4</b> | <b>11.11 kozijnen/deuren/ramen:</b><br>Binnendeuren inclusief hang- en sluitwerk. | Betreft: binnendeuren incl. hang- en sluitwerk<br>- geen opmerkingen |

| | | <p><b>Kozijnen: bevestiging</b><br/>Er is gecontroleerd of de bevestiging van de kozijnen in orde is. De kozijnen staan vast en zijn deugdelijk gemonteerd. Hierbij zijn geen gebreken opgemerkt. De montage is voldoende.</p> <p><b>Kozijnen: gebreken of houtrot</b><br/>Er zijn geen gebreken geconstateerd aan de houten binnenkozijnen.</p> <p><b>Kozijnen: hang en sluitwerk</b><br/>Het hang en sluitwerk is gecontroleerd. Het materiaal functioneert prima en is goed onderhouden.</p> |

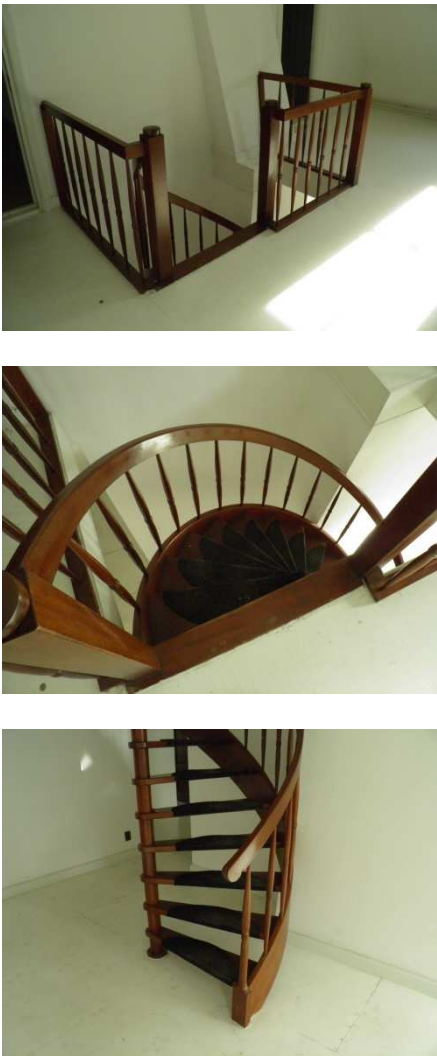
| D.6 | 11.12 Trappen | <p>Betreft: trap van 1<sup>e</sup> verdieping naar 2<sup>e</sup> verdieping<br/> - geen opmerkingen</p> <p><b>Trappen:</b><br/> De trap verkeert in een voldoende conditie en is voldoende stabiel en veilig. De aantrede en opstap zijn voldoende.</p> <p><b>Trappen: stabiliteit</b><br/> De trap verkeert in voldoende conditie en is voldoende stabiel en veilig.</p> <p><b>Trappen: aantrede</b><br/> De aantrede van de trap (oppervlakte waar u op staat) is voldoende. De optrede (hoogte naar de volgende traptreden) is goed. Samengevat zijn de aantrede en de opstap voldoende en kan de trap goed functioneren. Dit is niet bemeten conform het bouwbesluit, maar</p> |

| | | <p>beoordeeld op basis van 'loopt de trap wel of niet prettig'.</p> <p><b>Trappen: balustrade en leuning muur verankering</b></p> <p>De balustrade /trapeuning is gecontroleerd op stabiliteit en veiligheid. Hieraan zijn geen gebreken geconstateerd. Het geheel kan goed en veilig functioneren.</p> |

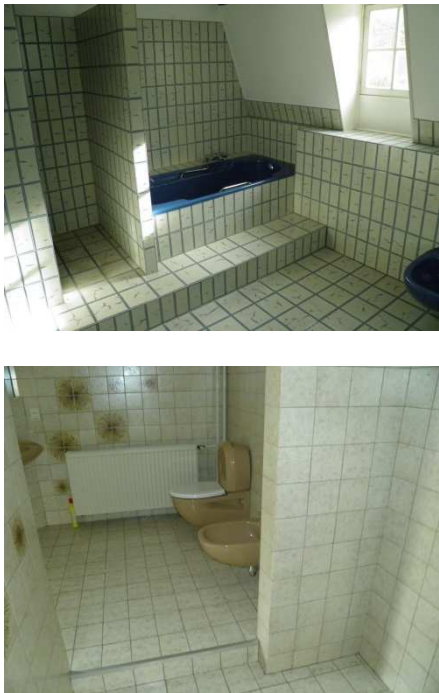
| E.1 | 11.13 Badkamer / douche | <p>Betreft: badkamer</p> <ul style="list-style-type: none"> <li>- er zijn 2 badkamers op de 1<sup>e</sup> aanwezig</li> <li>- gedateerd</li> </ul> <p>Opwaarderen naar eigen wens en idee aspirant kopers. Kosten niet begroot.</p> <p><b>badkamer: tegelwerk</b></p> <p>Het tegelwerk is op enkele plaatsen (indien en voor zover aanwezig) gecontroleerd op bevestiging. Het tegelwerk zit voldoende vast. De hechting is voldoende, er zijn geen gebreken.</p> |

| | <p> Een badkamer vormt altijd een potentieel risico voor lekkage, zeker als het kitwerk als matig tot slecht beoordeeld is. Bij betonnen, maar zeker ook bij houten vloeren is daardoor het risico van rot in de vloer c.q. balken aanwezig. Als de onderliggende ruimte niet of onvoldoende geïnspecteerd is, of kon worden, vormt dit dus een risico dat aandacht nodig heeft en om vervolgonderzoek vraagt.</p> |

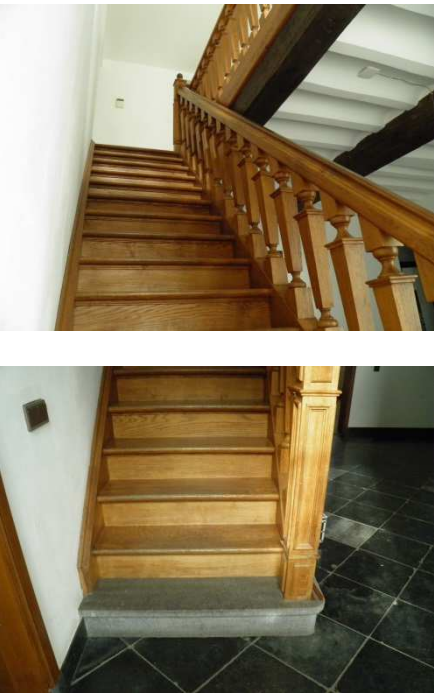
| D.6 | <b>11.19 Trappen</b><br><br> | Betreft: trap van begane grond naar 1 <sup>e</sup> verdieping<br>- geen opmerkingen<br><br><b>Trappen:</b><br>De trap verkeert in een voldoende conditie en is voldoende stabiel en veilig. De aantrede en opstap zijn voldoende.<br><b>Trappen: stabiliteit</b><br>De trap verkeert in voldoende conditie en is voldoende stabiel en veilig.<br><b>Trappen: aantrede</b><br>De aantrede van de trap (oppervlakte waar u op staat) is voldoende. De optrede (hoogte naar de volgende traptreden) is goed. Samengevat zijn de aantrede en de opstap voldoende en kan de trap goed functioneren. Dit is niet bemeten conform het bouwbesluit, maar beoordeeld op basis van 'loopt de trap wel of niet prettig'.<br><b>Trappen: balustrade en leuning muur verankering</b><br>De balustrade /trapleuning is gecontroleerd op stabiliteit en veiligheid. Hieraan zijn geen gebreken geconstateerd. Het geheel kan goed en veilig functioneren. |

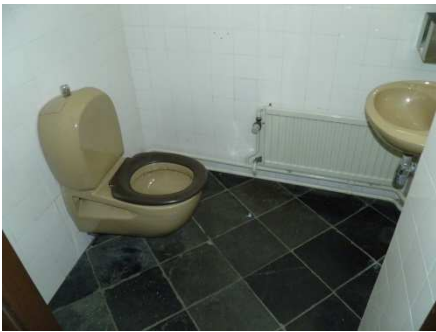
| E.1 | <b>11.21 Toiletten</b> | Betreft: toilet<br>- er is een toilet aanwezig op de begane grond.<br>- gedateerd<br><br>Opwaarderen naar eigen wens en idee aspirant kopers. Kosten niet begroot. |

| | | <p><b>Toilet: geen gebreken</b><br/>Het toilet is geïnspecteerd op gebreken aan het doorspoelmechanisme, doorspoeling, afsluitkraan, aansluiting riolering en dergelijk, hier zijn geen gebreken opgemerkt.</p> <p><b>Toilet: montage pot</b><br/>Het toilet is op bevestiging gecontroleerd. Hierbij zijn geen gebreken opgemerkt. De bevestiging aan de wand en/of de vloer is voldoende.</p> <p><b>Toilet: doorspoel mechanisme</b><br/>Het doorspoelmechanisme van het toilet is gecontroleerd en getest.</p> <p><b>Toilet: doorspoeling</b><br/>Tijdens de controle aan het toilet is gecontroleerd of het water vlot wegspoelt en niet 'blijft hangen'. Eventuele vertragingen in het afvoeren van dit afvalwater kunnen een indicatie zijn dat er (beginnende) rioolproblemen zijn. In dit geval is er bij deze controle geen probleem opgemerkt. De doorspoeling verloopt vlot en 'soepel'.</p> <p><b>Toilet: reservoir</b><br/>Het reservoir van het toilet begint opnieuw met vullen na een doorspoeling. De vulsnelheid kunnen controleren. Aan de onderdelen ervan zijn geen gebreken opgemerkt.</p> <p><b>Toilet: fontein</b><br/>Er is een fontein aanwezig. Geen opmerkingen</p> <p><b>Toilet: tegelwerk</b><br/>Het tegelwerk is op enkele plaatsen (indien en voor zover aanwezig) gecontroleerd op bevestiging. Het tegelwerk zit vast. De hechting is voldoende, er zijn geen gebreken.</p> <p> Een toilet vormt altijd een potentieel risico voor lekkage, zeker als het kitwerk als matig tot slecht beoordeeld is. Bij betonnen, maar zeker ook bij houten vloeren is daardoor het risico van rot in de vloer c.q. balken aanwezig. Als de onderliggende ruimte niet of onvoldoende geïnspecteerd is, of kon worden, vormt dit dus een risico dat aandacht nodig heeft en om vervolgonderzoek vraag</p> |

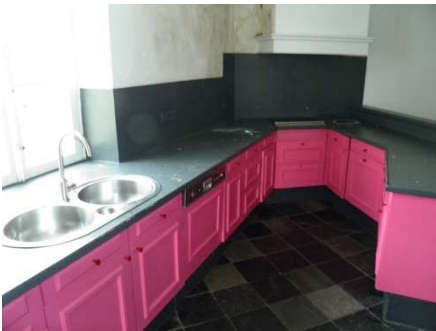
| <b>E.1</b> | <p><b>11.22 Keuken</b><br/>Exclusief apparatuur, afzuiging e.d</p> | <p>Betreft: keuken<br/>- geen opmerkingen</p> <p>Opwaarderen naar eigen wens en idee aspirant kopers. Kosten niet begroot.</p> |

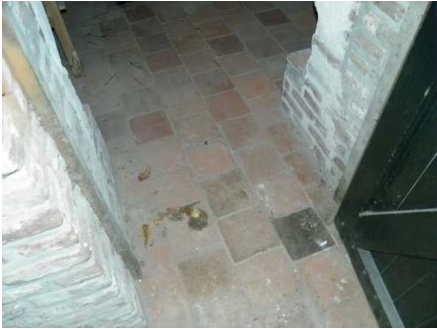
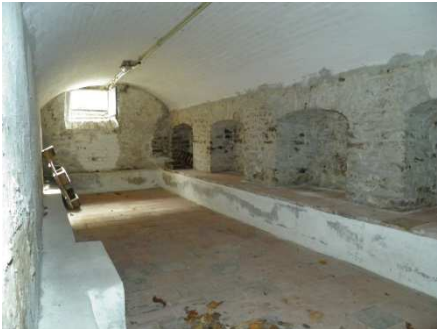
| code | locatie | opmerkingen |
|---|---|---|
| D.1 | <b>11.24 keldervloer: Souterrain</b><br>Inclusief vloerafwerkingen.<br><br><br><br> | Betreft: keldervloer<br>- geen opmerkingen<br><br><b>Vloerafwerking</b><br> In verband met de aanwezigheid van vloerafwerking is de onderliggende vloerconstructie aan de bovenzijde niet geïnspecteerd. Indien meubels en dergelijke aanwezig waren, dan zijn deze niet verplaatst, tapijt is niet 'opgetild' of (deels) verwijderd om de onderliggende constructie te inspecteren.<br><br><b>Vloeren: vocht percentage begane grond</b><br> Er is geen vochtmeting uitgevoerd. Hiervoor is geen reden geweest en/of er zijn geen mogelijkheden geweest om een correcte meting uit te voeren.<br><br><b>Betonnen vloeren: isolatie</b><br>De vloer is aan de onderzijde niet geïsoleerd. |

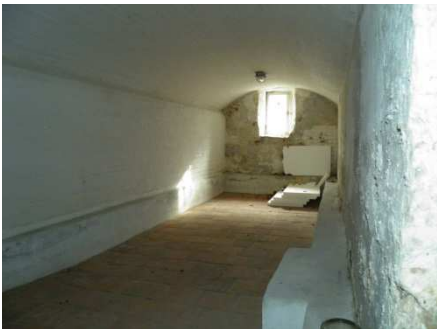
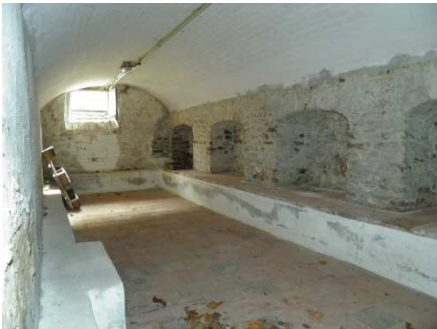
| <b>D.5</b> | <b>11.25 Kelderwanden</b><br>Inclusief afwerkingen en pleisterwerk.<br><br> | Betreft: kelderwand<br>- geen opmerkingen |

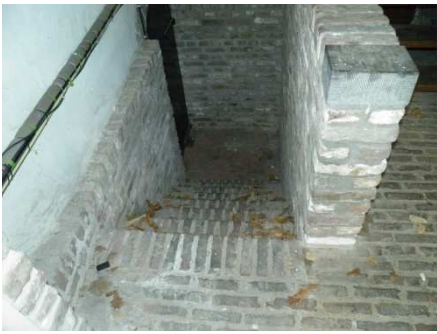
| <b>D.6</b> | <b>11.27 Trappen</b> | Betreft: keldertrap van kelder naar begane grond<br>- stenen trap<br>- geen opmerkingen |

| | | <p><b>Trappen: stabiliteit</b><br/>De trap verkeert in voldoende conditie en is voldoende stabiel en veilig.</p> <p><b>Trappen: aantrede</b><br/>De aantrede van de trap (oppervlakte waar u op staat) is voldoende. De optrede (hoogte naar de volgende traptreden) is goed. Samengevat zijn de aantrede en de opstap voldoende en kan de trap goed functioneren. Dit is niet bemeten conform het bouwbesluit, maar beoordeeld op basis van 'loopt de trap wel of niet prettig'.</p> <p><b>Trappen: balustrade en leuning muur verankering</b><br/>De balustrade /trapleuning is gecontroleerd op stabiliteit en veiligheid. Hieraan zijn geen gebreken geconstateerd. Het geheel kan goed en veilig functioneren.</p> |

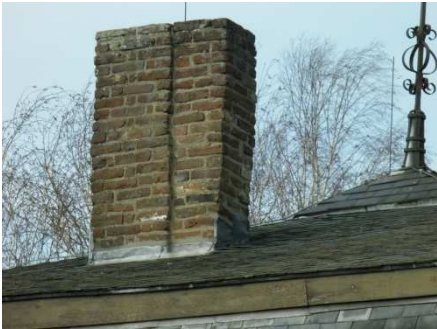
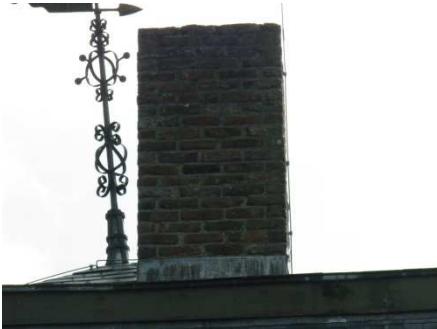
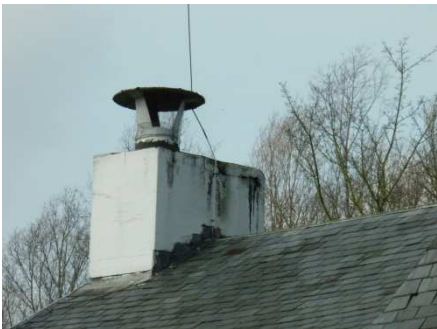
| code | locatie | opmerkingen |
|---|---|---|
| B | <b>12.1 Schoorstenen -dakdoorvoeren.</b><br>In- en exterieur, inclusief aansluitingen overige bouwdelen. <div> </div> | Betreft: schoorstenen<br>- er zijn schoorstenen aanwezig.<br>- geen opmerkingen |

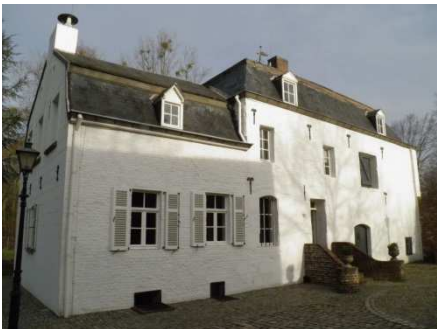
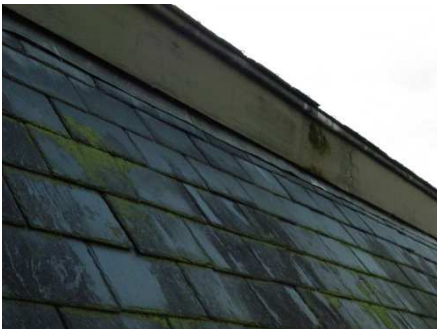
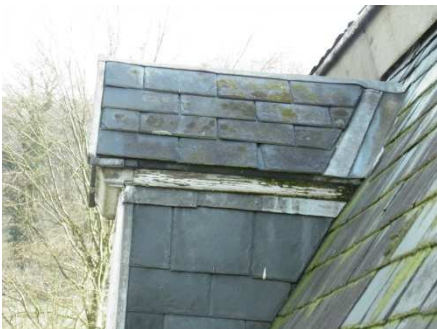
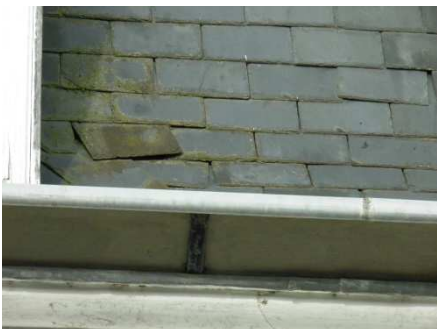
| code | locatie | opmerkingen |
|---|---|---|
| B.3.1 | <b>12.2 Schuine daken.</b><br>Inclusief aansluitingen overige bouwdelen. | Betreft: schuine daken<br>- leien dak<br>- plaatselijk liggen leien los en/of zijn beschadigd<br>- plaatselijk lekkages geweest |

| | <p>Advies: laat de daken inspecteren door een dakdekkersbedrijf.</p> <p>In verband met de hoogte is er geen volledig onderzoek aan de dakpannen uitgevoerd. Wel is een gedeelte vanaf straatniveau/ platdak geïnspecteerd</p> <p><b>Schuine hoofddak(en)</b><br/>In de loop der jaren verzamelt zich onder de pannen vuil en nestmateriaal. Dit verhindert de ventilatie en kan verrotting van het dakbeschoot veroorzaken. Veel dakpannen moeten op enig moment herlegd worden om de ventilatie te waarborgen.</p> <p><b>Hoofddak: bemossing / vervuiling</b><br/>Het leidendak is lichtelijk vervuild. Er is geringe mosgroei aanwezig. Vanzelf is dit geen ideale situatie om het pannendak in een goede conditie te behouden. De technische levensduur wordt verkort door deze vervuiling. Geadviseerd wordt het vuil te verwijderen. Na verwijdering kunnen alsnog andere gebreken zichtbaar worden. Over het algemeen is mosgroei wel een indicatie dat de pannen sowieso niet in een optimale conditie verkeren en/of enigszins poreus zijn. Vuil wordt vastgehouden, waardoor mosgroei ontstaat.</p> <p><b>Nokvorsten</b><br/>n.v.t.</p> <p><b>Dak of gevel doorvoeren</b><br/>Er zijn geen gebreken opgemerkt aan de dak doorvoeren. Deze verkeren in een goede conditie. De aansluiting met het dak is voldoende.</p> <p><b>TOELICHTING:</b><br/>Welke preventieve maatregelen kunnen aantasting van het pannendak tegengaan? Het aanleggen van een voorraad pannen en regelmatig onderhoud van de dakbedekking. Een jaarlijkse controle, bijvoorbeeld na een najaarsstorm, maakt het mogelijk om pannen recht te leggen, uit te wisselen, aan te vullen of in slechte staat verkerende exemplaren te vervangen. In de loop der jaren verzamelt zich onder de pannen vuil en nestmateriaal, dat de ventilatie verhindert. Veel dakpannen moeten dan herlegt en schoongemaakt om de ventilatie onder de pannen te waarborgen. Afschilferde en slechte pannen dienen gelijk uitgewisseld te worden.</p> |

| | <b>Directe kosten € 7.025,60</b> - Termijnkosten € - Verbeterkosten €<br>Urgentie: 1 - 2 - 3 - 4 - 5 - 6 | |

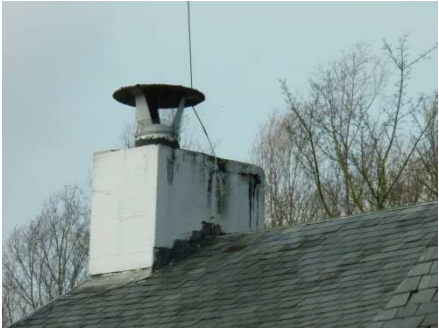
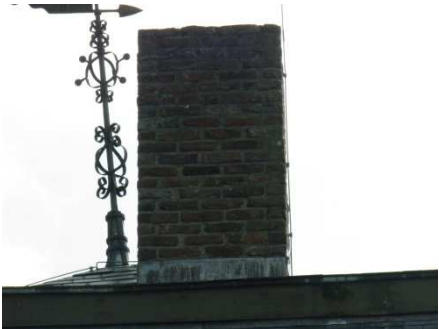
| <b>B.3.1</b> | <b>12.4 Loodaansluitingen.</b><br><br> | Betreft: loodaansluitingen<br><br><b>Lood t.p.v. de schoorstenen</b><br>- lood lijkt in voldoende conditie te verkeren<br>In verband met de hoogte is er geen volledig onderzoek aan het lood bij de schoorstenen uitgevoerd. Wel is een gedeelte vanaf straatniveau geïnspecteerd<br><br><b>Lood t.p.v. kozijnen / betimmeringen</b><br>- lood verkeert in voldoende conditie<br><b>Lood t.p.v. kapconstructies</b><br>- n.v.t.<br><b>Lood t.p.v. metselwerk</b><br>- n.v.t.<br><b>Lood t.p.v. goten</b><br>- n.v.t. |

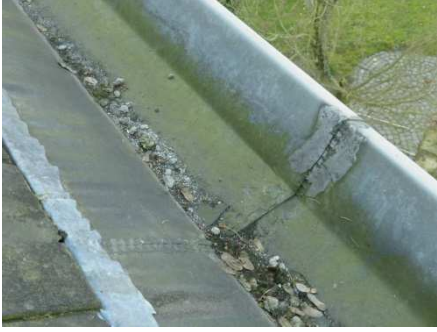
| B.3.1 | <b>12.6 Goten.</b><br><br> | Betreft: zinken goten.<br>- geen opmerkingen<br><br>De goten inclusief alle aansluitingen e.d. lijken in redelijke conditie te verkeren. De horizontale uitlijning en afwatering lijkt voldoende tot goed.<br><br>In verband met de hoogte is er geen volledig onderzoek aan de goten uitgevoerd. Wel is een gedeelte vanaf straatniveau/ platdak geïnspecteerd.<br>Daar de gootbetimmeringen vervangen dienen te worden zal het zinkwerk ook vervangen worden. Kosten zie 12.8<br><br>Ten tijde van de inspectie is er geen (actieve) lekkage waarneembaar. Goten regelmatig reinigen en afvoeren vrij houden van bladeren en andere vervuiling. |

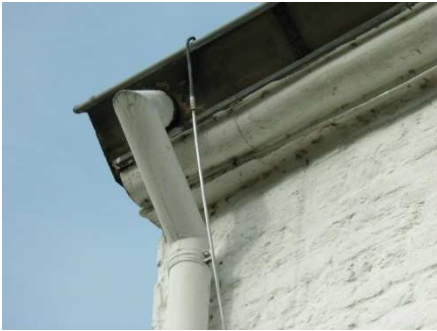
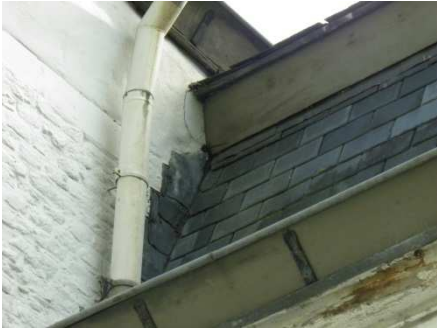
| <b>B.3.1</b> | <b>12.7 Hemelwaterafvoeren.</b><br><br><br><br> | Betreft: zinken en pvc hemelwaterafvoeren.<br>- de zinken afvoeren verkeren in redelijke tot voldoende conditie.<br><br>De hemelwaterafvoeren verkeren in redelijke conditie. Er zijn geen gebreken opgemerkt. De afwatering is voldoende. Het geheel kan als bedoeld en voldoende functioneren.<br><br>Op termijn rekening houden met vervangen van de hemelwaterafvoeren.<br><br> <b>TOELICHTING:</b><br>Hemelwaterafvoeren dienen ertoe om in voldoende mate hemelwater af te voeren in verhouding tot het oppervlak. Per 20 m <sup>2</sup> oppervlakte dient één hemelwaterafvoer aanwezig te zijn. Bij schuine daken is dit één hemelwaterafvoer per 50 m <sup>2</sup> oppervlakte schuine dakhelling. Uiteraard is frequent reinigen en verwijderen van vuil een vereiste. |

| | Directe kosten € - <b>Termijnkosten € 3.479,34</b> - Verbeterkosten €<br>Urgentie: 1 - 2 - 3 - 4 - 5 - 6 | |

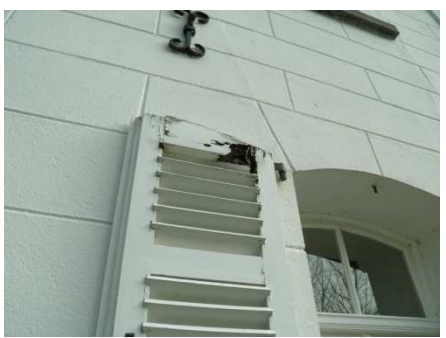
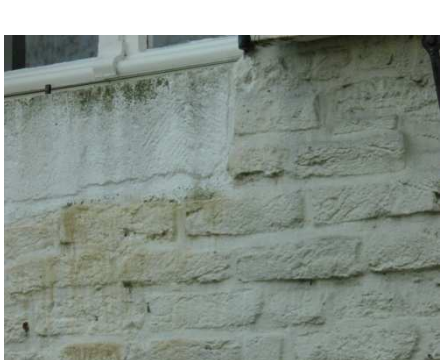
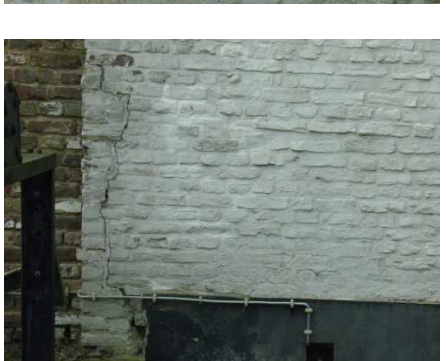
| <b>B.1</b> | <div data-bbox="215 517 662 571"> <b>12.11 Gevels - voegwerk.</b> </div> <div data-bbox="215 571 662 907"> </div> <div data-bbox="215 907 662 1265"> </div> <div data-bbox="215 1265 662 1624"> </div> <div data-bbox="670 517 1489 1966"> <p>Betreft: gevelmetselwerk met platvol voegwerk.<br/> - geen opmerkingen</p> <p> <b>Soort gevel: metselwerk</b><br/> Metselwerk is de meest gebruikte en traditionele manier van bouwen. De toepassingstechniek is uiteraard in de loop der jaren flink verbeterd. Daar waar vroeger nauwelijks dilataties (een dilatatie(voeg) heeft als doel het uitzetten en krimpen van materialen, ook wel werking genoemd, op te vangen) in het metselwerk werden toegepast, is dat tegenwoordig het tegenovergestelde.<br/> Geen dilatatie betekent doorgaans meer risico op scheurvorming zonder dat daar een constructief probleem aan ten grondslag ligt, maar als oorzaak heeft een werking en zetting van materialen. Zeker daar waar woningen voorzien zijn van een zogenaamde staalfundering (zonder palen) is daarom nogal eens scheurvorming aanwezig zonder constructieve oorzaak. Nieuwere woningen zijn voorzien van voldoende dilataties. Als de woning dan ook nog eens onderheid is, zijn de risico's op scheurvorming minimaal.</p> <p><b>Soort gevel: houten delen</b><br/> n.v.t.</p> <p><b>Gevels: scheurvorming</b><br/> Eventueel stucwerk, het metsel- en het voegwerk verkeren in een voldoende conditie. Er is een lichte scheur aangetroffen in de achtergevel. Verder geen gebreken/bijzonderheden.</p> <p> In de bestaande bouw is er altijd een beperkt risico dat door werking en zetting van materialen of het ontbreken van voldoende dilataties thermische scheurvorming gaat optreden en/of reeds zeer beperkt aanwezig is.</p> <p><b>Voegwerk gevels</b><br/> <b>Gevels: voegwerk metselwerk</b><br/> Het voegwerk verkeert, voor zover zichtbaar, in een voldoende conditie. Geen gebreken aangetroffen.</p> <p><b>Raamdorpels</b><br/> <b>Raamdorpel: dorpels gebarsten</b><br/> - raamdorpels 2<sup>e</sup> verdieping: n.v.t.<br/> - raamdorpels 1<sup>e</sup> verdieping: verkeren in voldoende conditie.<br/> - raamdorpels begane grond: verkeren in voldoende conditie.<br/> - raamdorpels souterrain : n.v.t.</p> <p><b>Raamdorpel: gebreken aan voegwerk</b><br/> - voegwerk 2<sup>e</sup> verdieping: n.v.t.<br/> - voegwerk 1<sup>e</sup> verdieping: n.v.t.<br/> - voegwerk begane grond: n.v.t.<br/> - voegwerk souterrain : n.v.t.</p> <p><b>Conditie gevel materiaal</b><br/> <b>Gevels: conditie stenen (metselwerk)</b><br/> De kwaliteit van de stenen c.q. het metselwerk is aan de buitenzijde geïnspecteerd. De stenen verkeren in een voldoende conditie. De baklaag van het metselwerk (c.q. de stenen) is intact. Indien een baklaag is aangetast, verliest de steen deels zijn afwaterende functie.</p> </div> |

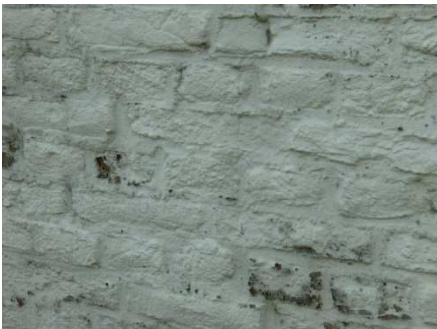
| | | <p>Vocht wordt dan door de steen opgezogen en vastgehouden. De stenen zijn geïnspecteerd op schilfering en "afboeren". Hierbij zijn geen gebreken geconstateerd.</p> <p> Met name in de winter bij bevriezing van de gevel kan dit leiden tot grotere schade aan het metselwerk. Deze bevriezing zal dan weer een schilfering, ofwel afboeren van het metselwerk tot gevolg hebben.</p> <p> Met name vanwege de hogere vochtbelasting aan de onderzijde en het risico op vochtdoorslag, alg en mosgroei, dient dit onderste metselwerk in kwalitatief hoogwaardige conditie te verkeren.</p> <p> Een trasraam of cementraam is het gedeelte van een gemetselde muur van vijf lagen onder tot vijf lagen boven het maaiveld, uitgevoerd in harde steen (zogenaamde klinkers) en harde specie of speciaal stucwerk tegen het optrekken van vocht vanuit de bodem rondom een gebouw. Bij veel gebouwen is een dergelijk tras- of cementraam duidelijk te herkennen aan de afwijkende kleur van de steen ten opzichte van de rest van het metselwerk. Zonder tras- of cementraam kan er vorstschade ontstaan in de onderste bakstenen door optrekkend en bevriezend vocht. Als er in de stenen water aanwezig is en dat bevroert, gaan de stenen kapot, omdat het volume van ijs groter is dan dat van water. Men spreekt dan van stukvriezen.</p> <p> In bestaande bouw is altijd een beperkt risico dat door werking en zetting van materialen thermische scheurvorming gaat optreden in het metselwerk en/of reeds zeer beperkt aanwezig is. De scheurvorming in voeg en steen kan op kleur worden hersteld.</p> |

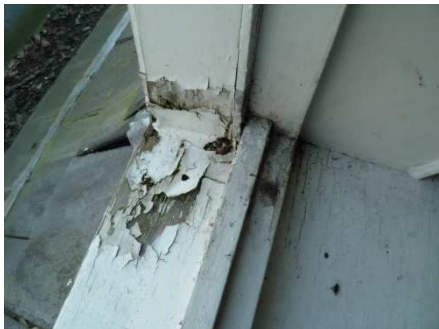
| | <p> We merken op dat meer houtrot zichtbaar kan worden bij onderhoud of bij het verwijderen van de afwerking. Houtrot is nooit in zijn gehele omvang zichtbaar en kan zelfs geheel niet zichtbaar zijn als het ontstaat van binnenuit het kozijn.</p> |

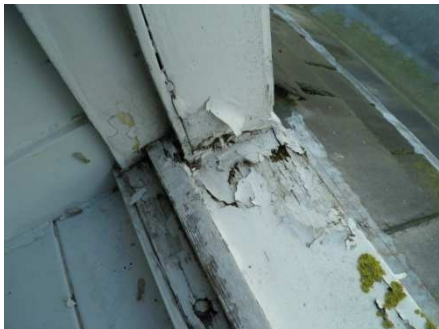
| | <p><b>Kozijnen: tocht risico bij gevel aansluiting</b><br/>Met betrekking tot de tocht dichtheid is geïnspecteerd bij de draaiende delen, onder de vensterbanken en langs de wanden/gevels. Hierbij is opgemerkt dat er langs de wand- gevelaansluiting geen tocht risico aanwezig is.</p> <p><b>Kozijnen: hang en sluitwerk</b><br/>Het hang en sluitwerk is gecontroleerd. Het materiaal functioneert prima en is goed onderhouden.</p> <p>Advies: het hang- en sluitwerk 1x per 2 jaar laten controleren en de draaidelen (raamvleugels en deuren) bij laten stellen zodat de draaidelen weer goed beweegbaar zijn en goed sluiten.</p> |

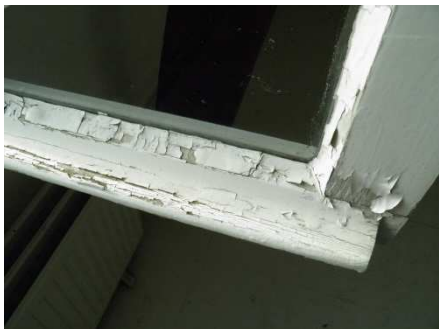
| | <p> Het hang- en sluitwerk is niet gecontroleerd op veiligheid, zoals bijvoorbeeld het politiekeurmerk veilig wonen PKVW). Alleen het functioneren van het aanwezige hang- en sluitwerk is beoordeeld.<br/>Met het keurmerk heeft u tot 90% minder kans op een geslaagde inbraak.<br/>Kijk op <a href="http://www.politiekeurmerk.nl/">http://www.politiekeurmerk.nl/</a> voor meer informatie.</p> <p> Regulier onderhoud aan hang- en sluitwerk moet jaarlijks uitgevoerd worden, zoals (indien nodig) het intikken van de scharnierpennen en het spuiten van kruipolie (bijvoorbeeld WD40) op draaiende delen.</p> |

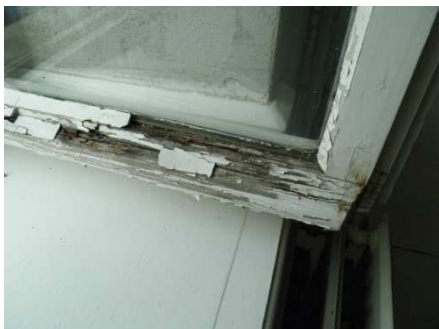
| | <p><b>Beglazing: isolerende beglazing (breuk?)</b><br/>- n.v.t.</p> <p><b>Beglazing: isolerende beglazing (lek?)</b><br/>- n.v.t.</p> <p><b>Vensterbank</b><br/><b>Vensterbank: hout</b><br/>- geen opmerkingen<br/><b>Vensterbank: gebreken aan voegwerk</b><br/>- n.v.t.</p> |
