# 1<sup>e</sup> PROCESVERBAAL VAN OPLEVERING

## Vooroplevering

Projectnummer: BTR.019/7005

Het object betreft een vrijstaande woning, uitbreidingsplan Reutsdeal Heel, kavel 12.

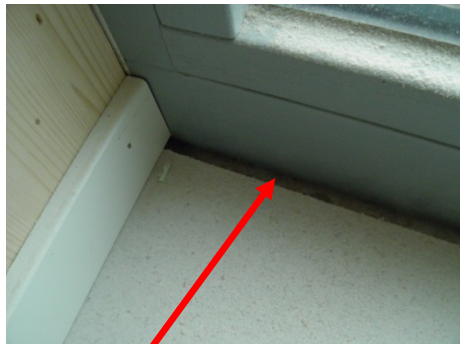
| Ruimte: | Slaapkamer 1 | |
|---|---|---|
| <b>Ticket</b> : 1<br><b>Aangemaakt</b> : 11-02-2019<br><br><b>Opmerking:</b> <ul style="list-style-type: none"> <li>- Blokjes verwijderen in de dagkanten raamkozijnen.</li> <li>- opening dichtzetten bij raamkozijn</li> <li>- folie wegsnijden langs raamkozijnen</li> <li>- ventiel WTW recht plaatsen</li> </ul> | | |

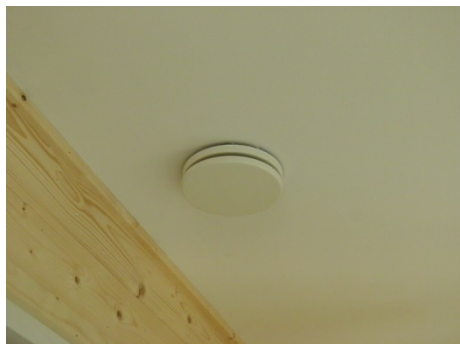
| Ruimte: | Slaapkamer 2 | |
|---|---|---|
| <b>Ticket</b> : 2<br><b>Aangemaakt</b> : 11-02-2019<br><br><b>Opmerking:</b> <ul style="list-style-type: none"> <li>- Blokjes verwijderen in de dagkanten raamkozijnen.</li> <li>- folie wegsnijden langs raamkozijnen</li> <li>- ventiel WTW recht plaatsen</li> </ul> | | |

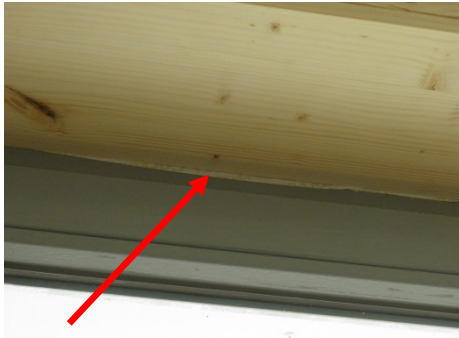
| Ruimte: | Slaapkamer 3 | |
|---|---|---|
| <b>Ticket</b> : 3<br><b>Aangemaakt</b> : 11-02-2019<br><br><b>Opmerking:</b><br>- Blokjes verwijderen in de dagkanten raamkozijnen.<br>- folie wegsnijden langs raamkozijnen<br>- ventiel WTW recht plaatsen<br>- bijstellen raamvleugel, zit er scheef in. | | |

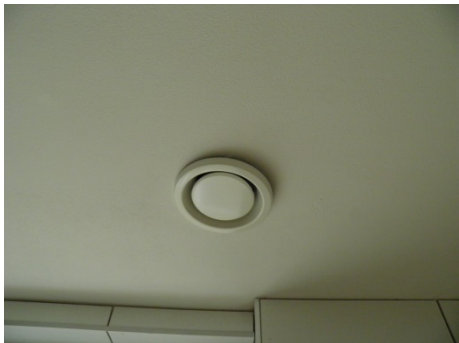
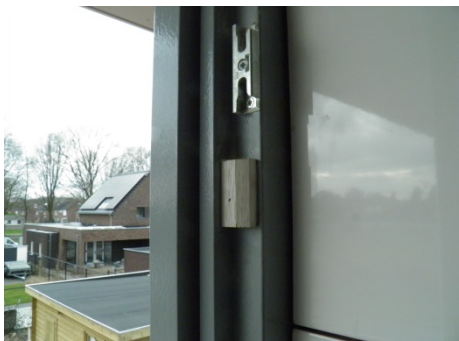
| Ruimte: | badkamer | |
|---|---|---|
| <b>Ticket</b> : 4<br><b>Aangemaakt</b> : 11-02-2019<br><br><b>Opmerking:</b><br>- Blokjes verwijderen in de dagkanten raamkozijnen.<br>- ventiel WTW recht plaatsen<br>- afhangen schuifdeur | | <br> |

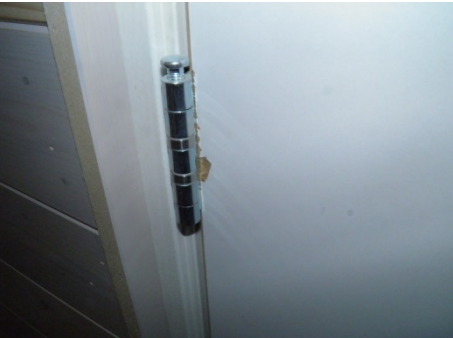
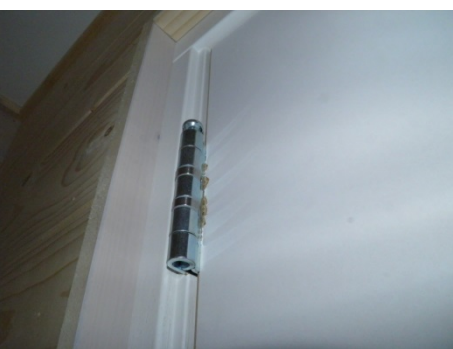
| Ruimte: | toilet | |
|---|---|---|
| <p><b>Ticket</b> : 5</p> <p><b>Aangemaakt</b> : 11-02-2019</p> <p><b>Opmerking:</b></p> <ul style="list-style-type: none"> <li>- ventiel WTW recht plaatsen</li> <li>- deur beschadigd</li> </ul> | | <br> |

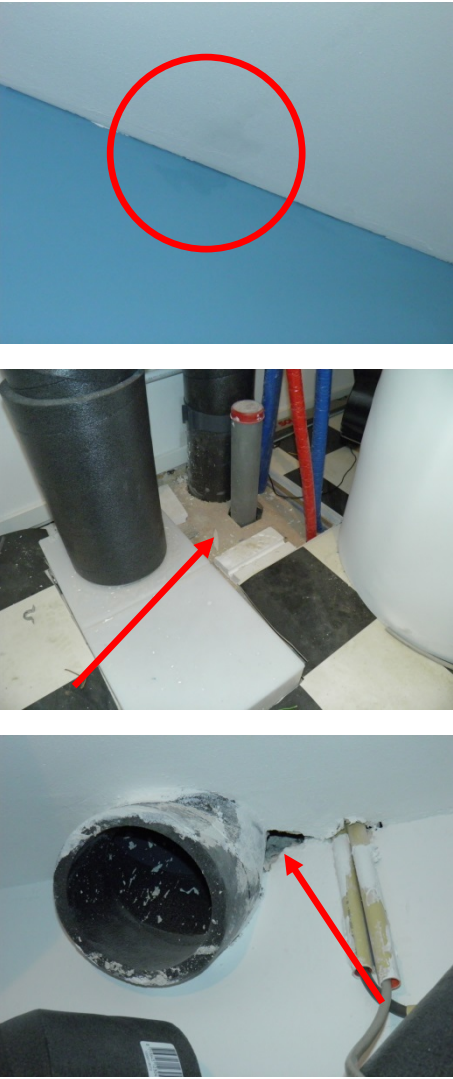
| Ruimte: | techniekruimte | |
|---|---|---|
| <p><b>Ticket</b> : 7</p> <p><b>Aangemaakt</b> : 11-02-2019</p> <p><b>Opmerking:</b></p> <ul style="list-style-type: none"> <li>- Blokjes verwijderen in de dagkanten raamkozijnen.</li> <li>- folie wegsnijden langs raamkozijnen</li> <li>- plek in wand en plafond. Aandacht!!</li> <li>- vloer rondom leidingen dichtzetten met fermacelplaat</li> <li>- openingen in plafond langs de doorvoeren dichtzetten</li> </ul> | | |

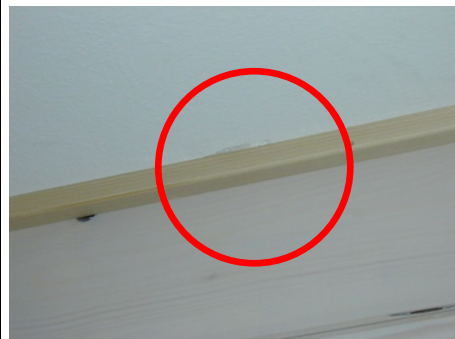
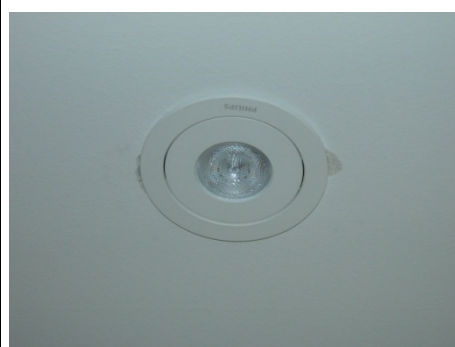
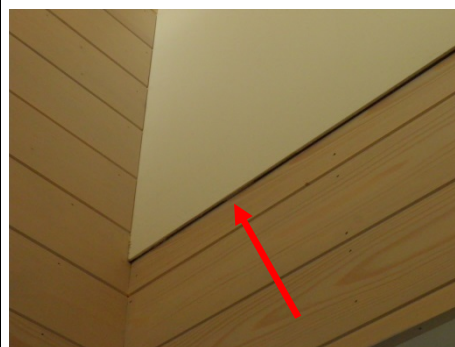
| Ruimte: | Overloop incl. trap | |

- beschadiging plafond bijwerken
- afwerklattie plaatsen boven deur Techniekruiimte
- beschadiging langs spotje herstellen
- onderzijde balustrade, overgang stucwerk met houten delen afkitten

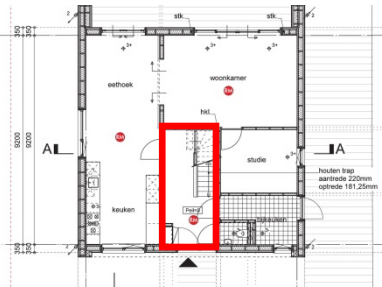
| Ruimte: | Entree incl. toilet en mk | |

| Ruimte: | Entree incl. toilet en mk | |
|---|---|--|
| <b>Ticket</b> : 9<br><b>Aangemaakt</b> : 11-02-2019<br><br><b>Opmerking:</b><br>- afhangen voordeur | | |

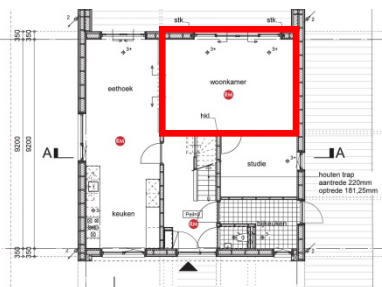
| Ruimte: | Woonkamer | |

| Ruimte: | Woonkamer | |
|---|---|--|
| <b>Ticket</b> : 10<br><b>Aangemaakt</b> : 11-02-2019<br><br><b>Opmerking:</b><br>- plinten afkitten<br>- stucwerk rondom wcd bijwerken<br>- afhangen schuifdeur | | |

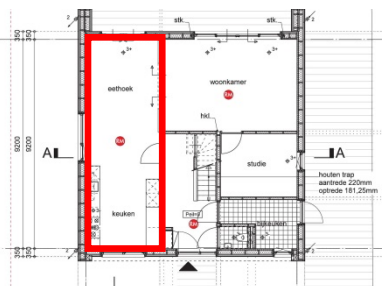
| Ruimte: | Eethoek en keuken | |

| Ruimte: | Eethoek en keuken | |
|---|---|--|
| <b>Ticket</b> : 11<br><b>Aangemaakt</b> : 11-02-2019<br><br><b>Opmerking:</b><br>- plinten afkitten<br>- stucwerk rondom wcd bijwerken | | |

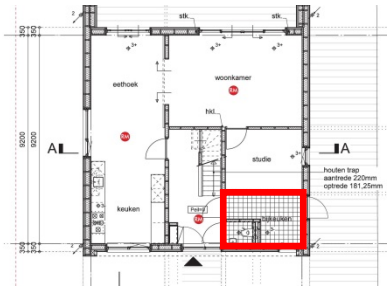
| Ruimte: | Bijkeuken | |

| Ruimte: | Bijkeuken | |
|---|---|--|
| <b>Ticket : 12</b><br><b>Aangemaakt : 11-02-2019</b><br><br><b>Opmerking:</b><br>- plinten afkitten<br>- stucwerk rondom wcd bijwerken<br>- bewegingsmelder controleren, lamp gaat niet aan. | | |

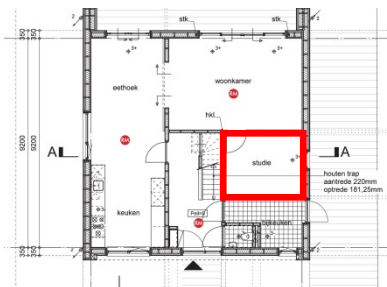
| Ruimte: | Studiekamer | |

| Ruimte: | Studiekamer | |
|---|---|--|
| <b>Ticket : 13</b><br><b>Aangemaakt : 11-02-2019</b><br><br><b>Opmerking:</b><br>- plinten afkitten<br>- stucwerk rondom wcd bijwerken | | |

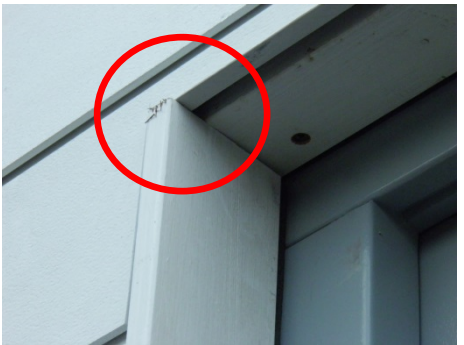
| Ruimte: | Voorgevel | |
|---|---|---|
| <b>Ticket : 15</b><br><b>Aangemaakt : 11-02-2019</b><br><br><b>Opmerking:</b><br>- bij de kozijnen t.p.v. onderdorpel openingen dichtzetten<br>- dagkant afwerkingen rondom kozijnen steken uit. | | |

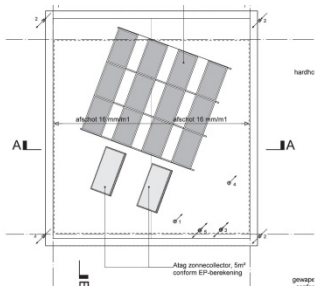
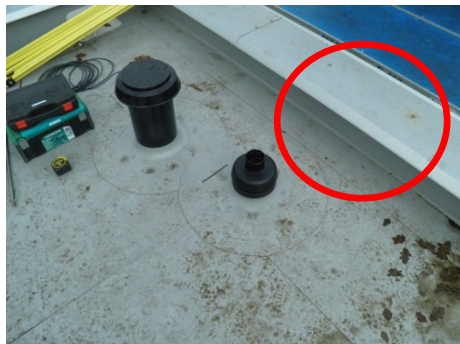
| Ruimte: | Dak | |
|---|---|---|
| <b>Ticket : 18</b><br><b>Aangemaakt : 11-02-2019</b><br><br><b>Opmerking:</b><br>- Zinken muurafdekking, roestplekken aanwezig. Reinigen en/of vervangen | | |
