# BOUWTECHNO-RAPPORT

**Projectnummer: BTR.019-7009.1**

**Object** Vrijstaande villa  
**Adres**  
**Postcode en plaats**

**Datum Keuring(inspectie)** 20-01-2019  
**Rapportnummer** BTR.019-7009.1

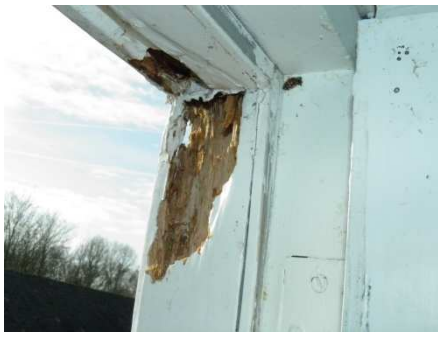
| <b>B.3.1</b> | <b>11.7 Dakkapellen, lichtstraten, dakvensters e.d.</b><br>In- en exterieur, inclusief aansluitingen in het dakvlak.<br><br> | Betreft: dakvensters en dakkapellen<br><b>Dakkapel:</b><br>- dakkapel(len) aanwezig<br>- dakkapellen verkeren in slechte conditie<br><b>Dakvensters:</b><br>- geen dakvenster(s) aanwezig.<br>- geen opmerkingen |

| | <b>Actie:</b> <input type="checkbox"/> G= geen actie; <input type="checkbox"/> S= slopen; <input checked="" type="checkbox"/> H=herstellen; <input checked="" type="checkbox"/> V= vervangen; <input type="checkbox"/> N= nieuw aanbrengen;<br><input type="checkbox"/> O= overig<br><b>Conditie(C) : 4 / 5</b> | |

| | <b>Directe kosten € 19.867,04</b> - Termijnkosten € - Verbeterkosten €<br>Urgentie: 1 - 2 - 3 - 4 - 5 - 6 | |

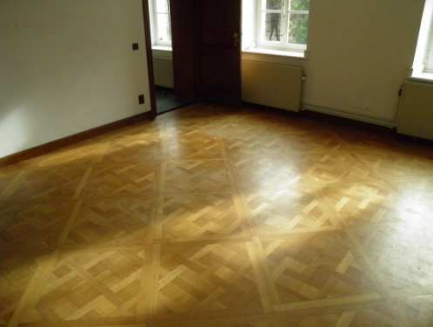
| code | locatie | opmerkingen |
|---|---|---|
| <b>D.1</b> | <b>11.16 Begane grondvloer:</b><br>Inclusief vloerafwerkingen<br> | Betreft: begane grondvloer<br>- betonvloer en houten balklaag<br>- geen opmerkingen<br><br>Vloerafwerking : tegels en houten vloerplanken<br>Plafondafwerkingen: n.v.t.<br><br><b>Vloerafwerking</b><br> In verband met de aanwezigheid van vloerafwerking is de onderliggende vloerconstructie aan de bovenzijde niet geïnspecteerd. Indien meubels en dergelijke aanwezig waren, dan zijn deze niet verplaatst, tapijt is niet 'opgetild' of (deels) verwijderd om de onderliggende constructie te inspecteren.<br><br><b>Vloeren: vocht percentage begane grond</b><br> Er is geen vochtmeting uitgevoerd. Hiervoor is geen reden geweest en/of er zijn geen mogelijkheden geweest om een correcte meting uit te voeren.<br><br> <b>Betonnen vloeren: isolatie</b><br>De vloer is aan de onderzijde geïsoleerd. |

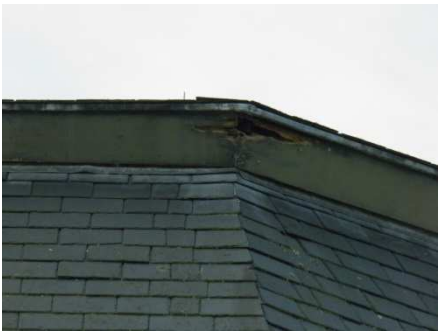
| code | locatie | opmerkingen |
|---|---|---|
| B.3.1 | <b>12.2 Schuine daken.</b><br>Inclusief aansluitingen overige bouwdelen. | Betreft: schuine daken<br>- leien dak<br>- plaatselijk liggen leien los en/of zijn beschadigd<br>- plaatselijk lekkages geweest |

| | <b>Actie:</b> <input checked="" type="checkbox"/> G= geen actie; <input type="checkbox"/> S= slopen; <input type="checkbox"/> H=herstellen; <input type="checkbox"/> V= vervangen; <input type="checkbox"/> N= nieuw aanbrengen;<br><input type="checkbox"/> O= overig<br><b>Conditie(C) : 2 / 3</b> | |

| | <p>Advies: laat de daken inspecteren door een dakdekkersbedrijf.</p> <p>In verband met de hoogte is er geen volledig onderzoek aan de dakpannen uitgevoerd. Wel is een gedeelte vanaf straatniveau/ platdak geïnspecteerd</p> <p><b>Schuine hoofddak(en)</b><br/>In de loop der jaren verzamelt zich onder de pannen vuil en nestmateriaal. Dit verhindert de ventilatie en kan verrotting van het dakbeschoot veroorzaken. Veel dakpannen moeten op enig moment herlegd worden om de ventilatie te waarborgen.</p> <p><b>Hoofddak: bemossing / vervuiling</b><br/>Het leidendak is lichtelijk vervuild. Er is geringe mosgroei aanwezig. Vanzelf is dit geen ideale situatie om het pannendak in een goede conditie te behouden. De technische levensduur wordt verkort door deze vervuiling. Geadviseerd wordt het vuil te verwijderen. Na verwijdering kunnen alsnog andere gebreken zichtbaar worden. Over het algemeen is mosgroei wel een indicatie dat de pannen sowieso niet in een optimale conditie verkeren en/of enigszins poreus zijn. Vuil wordt vastgehouden, waardoor mosgroei ontstaat.</p> <p><b>Nokvorsten</b><br/>n.v.t.</p> <p><b>Dak of gevel doorvoeren</b><br/>Er zijn geen gebreken opgemerkt aan de dak doorvoeren. Deze verkeren in een goede conditie. De aansluiting met het dak is voldoende.</p> <p><b>TOELICHTING:</b><br/>Welke preventieve maatregelen kunnen aantasting van het pannendak tegengaan? Het aanleggen van een voorraad pannen en regelmatig onderhoud van de dakbedekking. Een jaarlijkse controle, bijvoorbeeld na een najaarsstorm, maakt het mogelijk om pannen recht te leggen, uit te wisselen, aan te vullen of in slechte staat verkerende exemplaren te vervangen. In de loop der jaren verzamelt zich onder de pannen vuil en nestmateriaal, dat de ventilatie verhindert. Veel dakpannen moeten dan herlegt en schoongemaakt om de ventilatie onder de pannen te waarborgen. Afschilferde en slechte pannen dienen gelijk uitgewisseld te worden.</p> |

| | <b>Directe kosten € 7.025,60</b> - Termijnkosten € - Verbeterkosten €<br>Urgentie: 1 - 2 - 3 - 4 - 5 - 6 | |

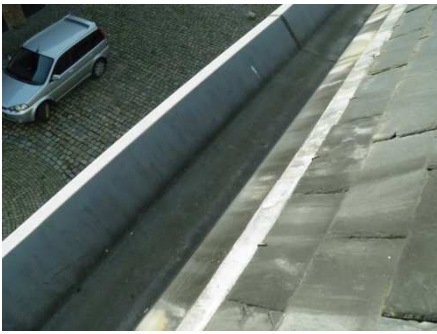
| B.3.1 | <b>12.6 Goten.</b><br><br> | Betreft: zinken goten.<br>- geen opmerkingen<br><br>De goten inclusief alle aansluitingen e.d. lijken in redelijke conditie te verkeren. De horizontale uitlijning en afwatering lijkt voldoende tot goed.<br><br>In verband met de hoogte is er geen volledig onderzoek aan de goten uitgevoerd. Wel is een gedeelte vanaf straatniveau/ platdak geïnspecteerd.<br>Daar de gootbetimmeringen vervangen dienen te worden zal het zinkwerk ook vervangen worden. Kosten zie 12.8<br><br>Ten tijde van de inspectie is er geen (actieve) lekkage waarneembaar. Goten regelmatig reinigen en afvoeren vrij houden van bladeren en andere vervuiling. |

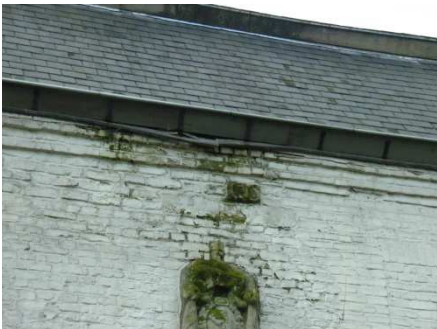
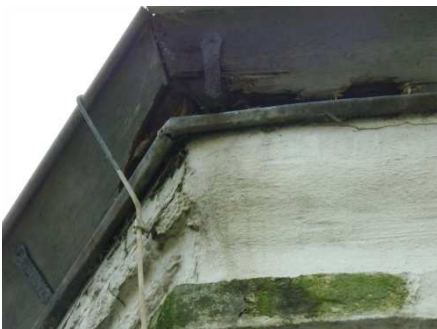
| | <b>Actie:</b> <input type="checkbox"/> G= geen actie; <input type="checkbox"/> S= slopen; <input type="checkbox"/> H=herstellen; <input checked="" type="checkbox"/> V= vervangen; <input type="checkbox"/> N= nieuw aanbrengen;<br><input type="checkbox"/> O= overig<br><b>Conditie(C) : 5</b> | |

| | | <p>Het houtwerk en het schilderwerk geheel vervangen.</p> |

| | <b>Directe kosten € 88.595,03</b> - Termijnkosten € - Verbeterkosten €<br>Urgentie: 1 - 2 - 3 - 4 - 5 - 6 | |

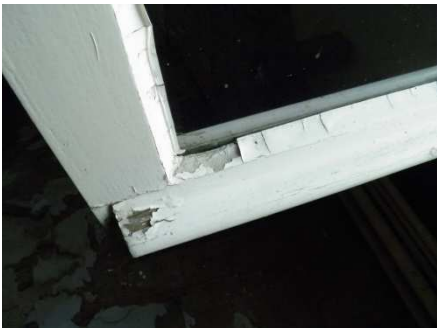
| D.3 | <p><b>12.12 Buitenkozijnen.</b><br/>Inclusief beglazing - kitwerk en hang- en sluitwerk.</p> | <p>Betreft: Buitenkozijnen kunststof en hout</p> <ul style="list-style-type: none"> <li>- het houtwerk van de raamkozijnen verkeert in redelijke tot voldoende conditie.</li> <li>- het houtwerk van de raamkozijnen van de dakkapellen verkeert in slechte conditie, vervangen noodzakelijk</li> <li>- deuren en ramen voorzien enkele beglazing</li> <li>- het houtwerk van de luiken verkeert in redelijke tot voldoende conditie. plaatselijk gebreken aangetroffen. Op termijn herstellen dan wel vervangen</li> <li>- schilderwerk verkeert in matige tot slechte conditie. kosten zie 12.16</li> </ul> <p><b>Kozijnen: bevestiging</b><br/>Er is gecontroleerd of de bevestiging van de kozijnen in orde is. De kozijnen staan vast en zijn deugdelijk gemonteerd. Hierbij zijn geen gebreken opgemerkt. De montage is voldoende.</p> <p><b>Kozijnen: gebreken of houtrot</b><br/>Er zijn gebreken geconstateerd aan de houten buitenkozijnen.</p> |

| | <p> We merken op dat meer houtrot zichtbaar kan worden bij onderhoud of bij het verwijderen van de afwerking. Houtrot is nooit in zijn gehele omvang zichtbaar en kan zelfs geheel niet zichtbaar zijn als het ontstaat van binnenuit het kozijn.</p> |

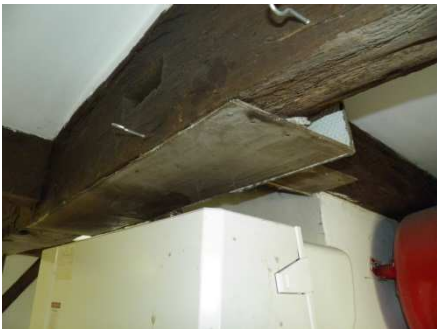
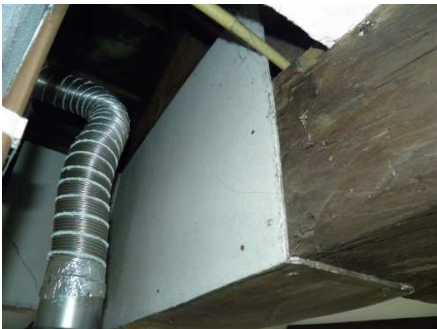
| | <b>12.20 Algemeen</b><br><br> | <p>Betreft: algemeen</p> <ul style="list-style-type: none"> <li>- In de woning zijn geen pvc plafonds- en/of wandafwerkingen aanwezig.</li> <li>- In de woning is asbestverdacht materiaal aangetroffen.</li> </ul> <p><b>i</b> De afwerking met pvc / zachtboard geeft een verhoogd risico bij brand. Tevens kunnen de achterliggende ruimtes onvoldoende ventileren i.v.m. volledige afsluiting. Hierdoor is er een verhoogd risico op condensatie. Pvc (bijvoorbeeld witte pvc schroten) als afwerking veroorzaakt bij brand sterke en giftige rookontwikkeling. Wij adviseren daarom het pvc te verwijderen en het geheel aan te helen met bijvoorbeeld gipsplaten.</p> |
